# **EL LEGADO CULTURAL DE LAS TORRES VIGÍAS COSTERAS DE MÁLAGA: ENTRE EL CONOCIMIENTO, LA PROTECCIÓN, Y SU CONSERVACIÓN**

EDUARDO ASENJO RUBIO

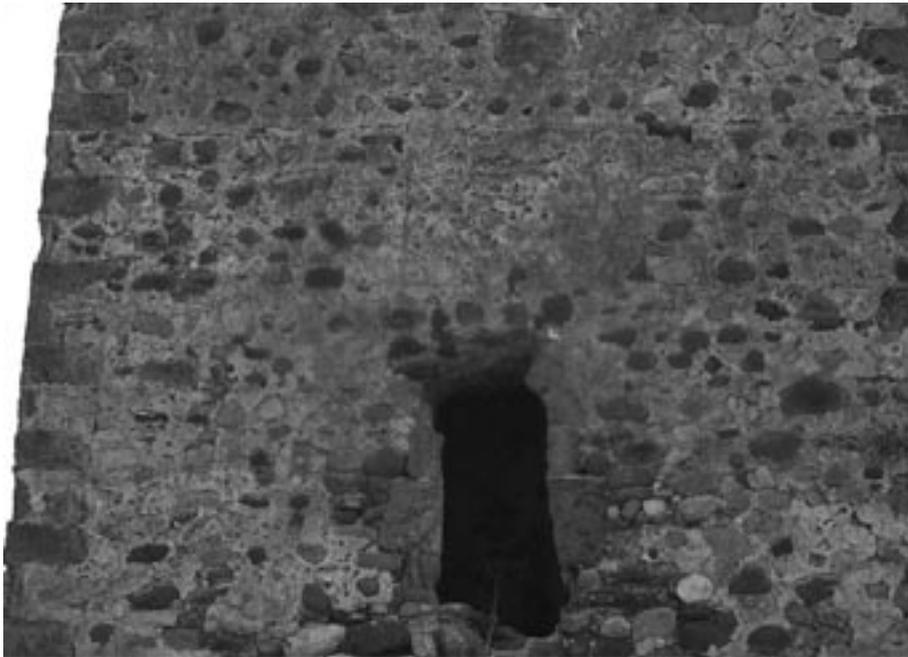
1. Detalle de la Torre de Guadalmanza. Estepona

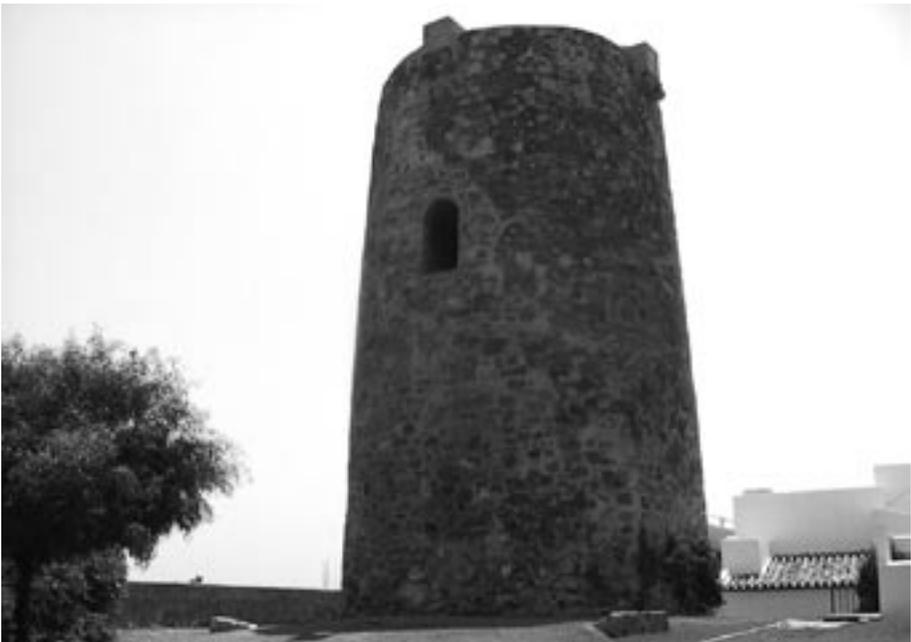
4. Torre vigía de planta circular

El valor tipológico a simple viste enriquece el paisaje, lo informa de variedad, lo determina, irrumpiendo aún más el contrastado contorno de la costa, al dejar la impronta inventiva del ser humano. Torres cilíndricas, rectangulares, de pezuña o con forma de herradura son las plantas más habituales que encontramos, perfectamente colocadas, con una altura que oscila entre los 10 y los 12 metros. El interior suele estar dividido en dos plantas, siendo la superior el espacio destinado al hogar, con la chimenea y la alacena. La presencia de uno o dos ventanales permite su iluminación y ventilación. La azotea solía contar con un pretil, y a veces torretas provistas de aspilleras, cubiertas con teja árabe. (Fig. 4 – 5)

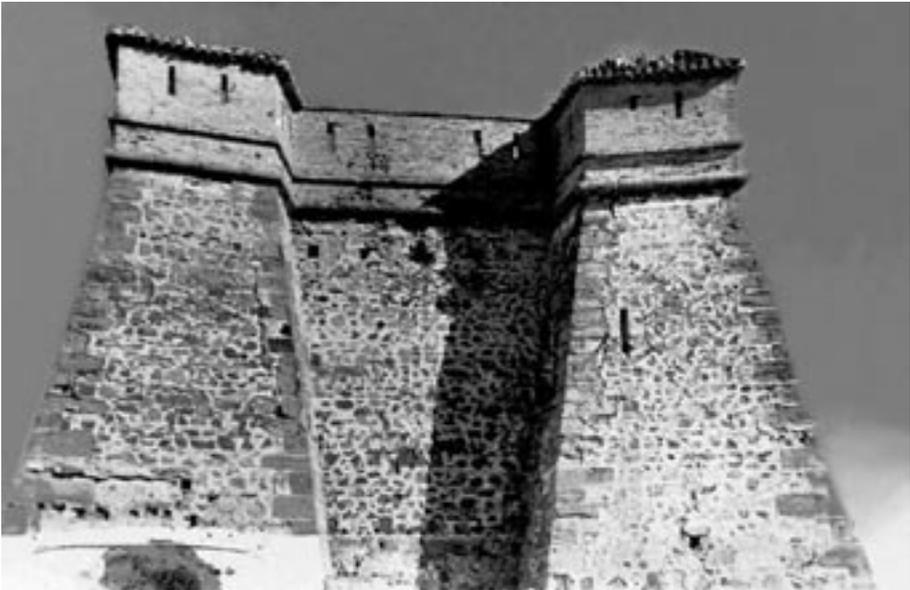
5. Torre vigía de planta de pezuna

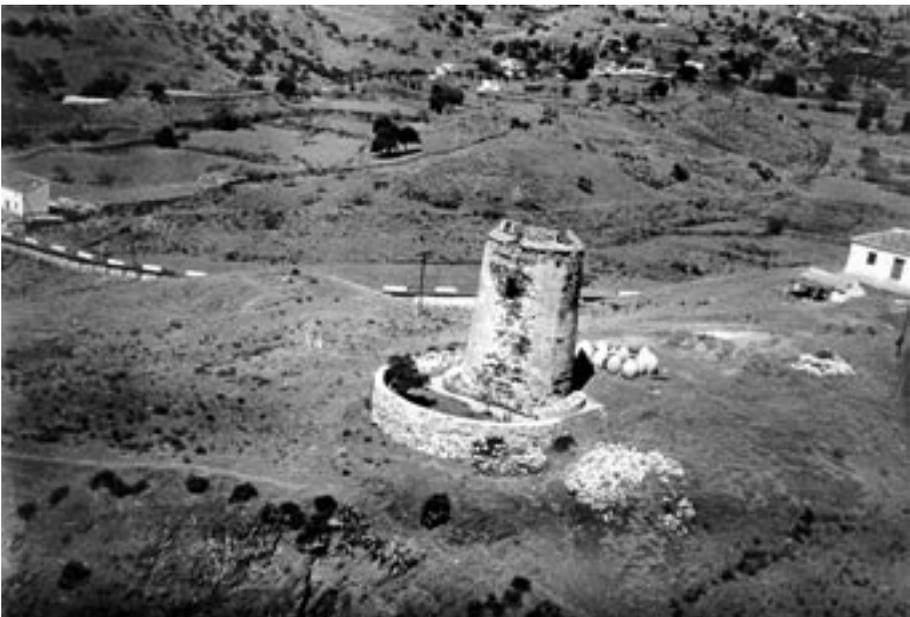
6. Vista aerea de la Torre vigía de Torremuelle. Benalmadena

*no se afecte a la escala y composición de los conjuntos.*” Sin embargo, nada de esto parece haberse tenido en cuenta en relación a las torres vigías, pues los tres inmuebles existentes en el término municipal aparecen ahogadas en las edificaciones recientes. Y aunque algunas de las intervenciones arquitectónicas son posteriores a la redacción del planeamiento, lo cierto es que otras son de rabiosa actualidad, y ha hecho caso omiso a la normativa urbanística.

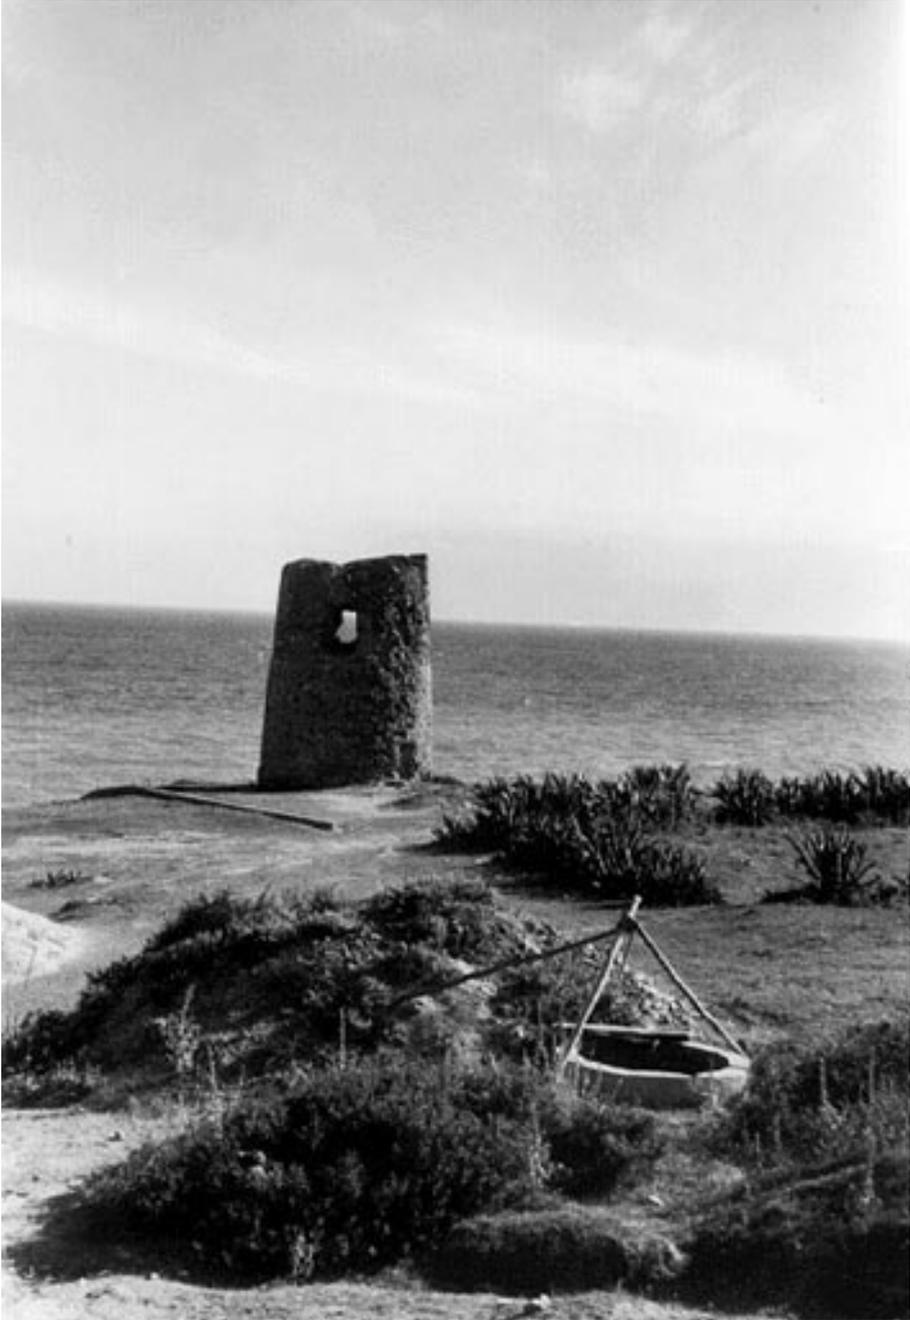
8. Torre vigía de la Chullera. Manilva

El caso de Manilva también es significativo. El documento urbanístico se aprobó en 1994, siendo su redactor Miguel Ángel Graciani Rodríguez, calificándose la torre como suelo urbano, y lo clasifica como zona verde. Sin embargo, resultan bastante escuetos los objetivos en materia de protección contenidos en esta normativa. No hay un reconocimiento expreso al paisaje y a su conexión con la torre, que son elementos indisolubles en la valoración del patrimonio cultural, ni tampoco una lectura integradora del monumento en relación a su territorio costero. Hay que destacar la diferencia que establece el planeamiento entre la arqueología y otros bienes de interés, y si para los yacimientos arqueológicos desarrolla una amplia gama protectora, el epígrafe 13 “*Edificios de Interés*”, resulta poco elaborado, seleccionando diez elementos destacados “*por sus valores históricos, culturales o estrictamente arquitectónicos.*” El n. 3 corresponde a la Torre de Chullera. Para este inmueble define las siguientes pautas, “*se prohíbe cualquier actuación destructiva o que altere sensiblemente sus cualidades arquitectónicas.*” Igualmente, expresa que “*los propietarios atenderán adecuadamente a su conservación y mantenimiento,*” siendo su uso preferente público o privado.
