# EL SEPULCRO MEGALÍTICO DEL TESORILLO DE LA LLANÁ. UN EJEMPLO DE RECUPERACIÓN Y TUTELA DEL PATRIMONIO EN RÍO GRANDE (MÁLAGA)

ELENA MATA VIVAR  
JOSÉ ENRIQUE MÁRQUEZ ROMERO

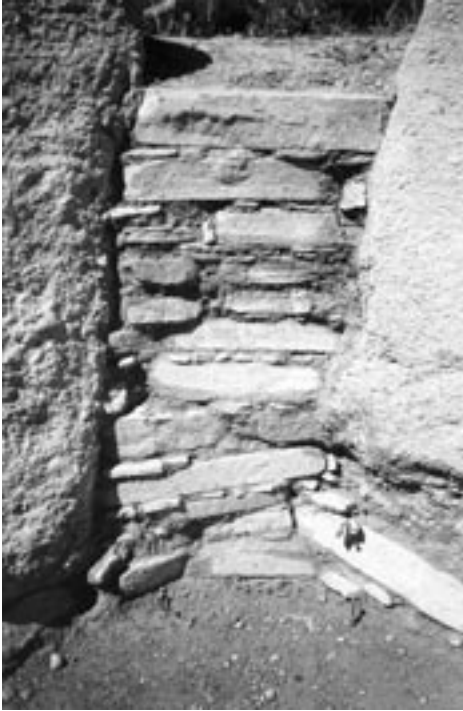
5. Detalle de la mampostería de la Cámara.

8. Paño de mampuestos con 88 cm. de altura máxima conservada, 30 cm. de anchura en la base y 16 cm. en la parte superior. Los mampuestos inferiores sirven de calzos a los ortostatos con los que limita (Fig.5).
