LAS RESTAURACIONES DE LA CATEDRAL DE MÁLAGA EN LA ÉPOCA DE LA AUTARQUÍA (2ª parte)¹

JAVIER ORDÓÑEZ VERGARA

RESUMEN

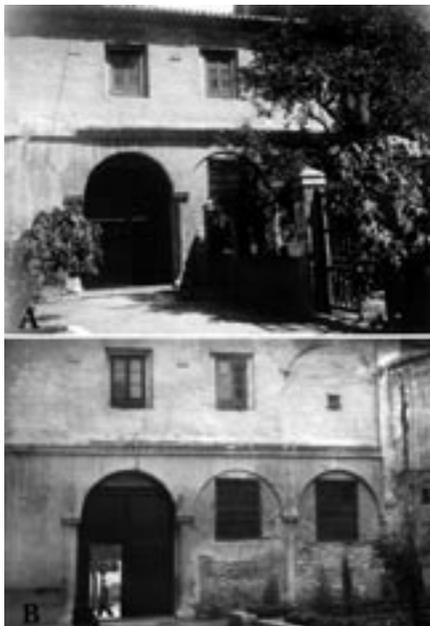
3.- Fachada W del pabellón del patio del Sagrario:

- a) principios de los años 30, AT: foto 4056-C;
 b) principios de los años 40, Archivo Temboury (AT): foto 4056-A.

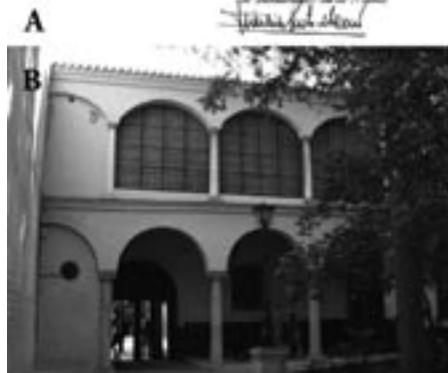
4.- Fachada W del pabellón del Patio del Sagrario:

- a) proyecto de alzado del pórtico, F. Prieto-Moreno. Archivo General de la Administración (AGA), Alcalá de Henares: fondo (03) 115, sig. 26/285, octubre 1942;
 b) estado actual.

Por su deficiente estado de conservación y para mejorar la pobre imagen que presentaba este sector, el arquitecto F. Prieto-Moreno Pardo redacta en octubre de 1942 un proyecto de restauración²² que contempla la reapertura de los arcos cegados en ambas plantas. De ellos se afirma en la poco detallada memoria del proyecto que “conservan todos sus elementos”, y que “la demolición de sus cerramientos” va a permitir que esta “primera crujía vuelva a su primitivo aspecto”; además, por lo que respecta a la planta alta, para no dejar

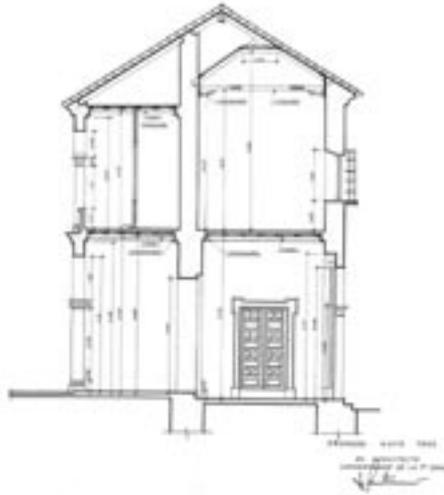
ZONA DE DEPENDENCIAS DE LA I.Z. CATEDRAL DE MÁLAGA.
SECCIÓN TRANSVERSAL E-F

7.- Sección transversal del proyecto de restauración del pabellón del patio del Sagrario, F. Prieto-Moreno, fechado en mayo de 1960. AGA: fondo (03) 115, sig. 26/158, julio de 1958.

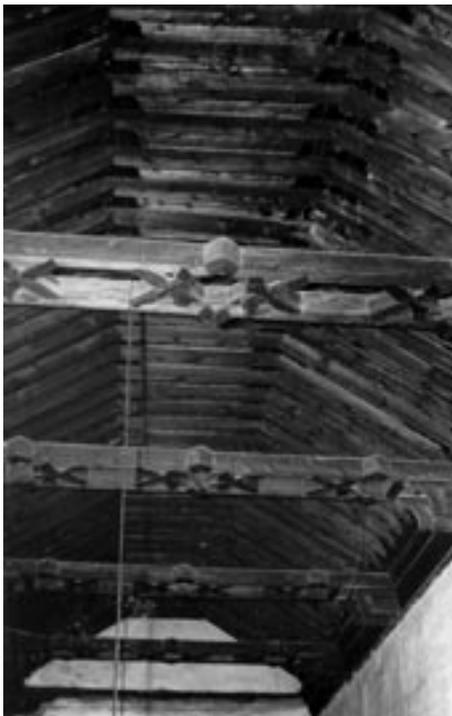
10.- Armadura mudéjar del pabellón del patio del Sagrario, años 50. AT: foto 3368.

Las obras proyectadas se concentran en dos objetivos: la reparación y consolidación del tejado -lo más deteriorado- que habrá de renovarse en su totalidad, y la restauración de la armadura, cuya tablazón sería completamente repuesta también, reposición que por lo que respecta al resto de elementos de la armadura sólo afectará a algunas piezas aisladas, sustituyendo los elementos dañados por réplicas. En cuanto a lo estructural, se refuerzan los tirantes de lacería originales con otros de hierro en forma de varillas de 30mm embutidas por sus extremos en el muro y dispuestas por encima de los tirantes de madera de tal modo que permanecieran ocultas, las cuales suponen más de una cuarta parte del presupuesto de ejecución material debido al alto coste de este tipo de productos metálicos, si bien al menos entonces ya están disponibles después de años sin apenas poder contar con sus posibilidades en los trabajos de restauración monumental y de construcción en general³⁵.
